## 要望番号 9 : 八幡西中学校

### 【市道 駅前・中野線】

八幡町稲成188-54 付近（長良川鉄道郡上八幡駅通り付近）

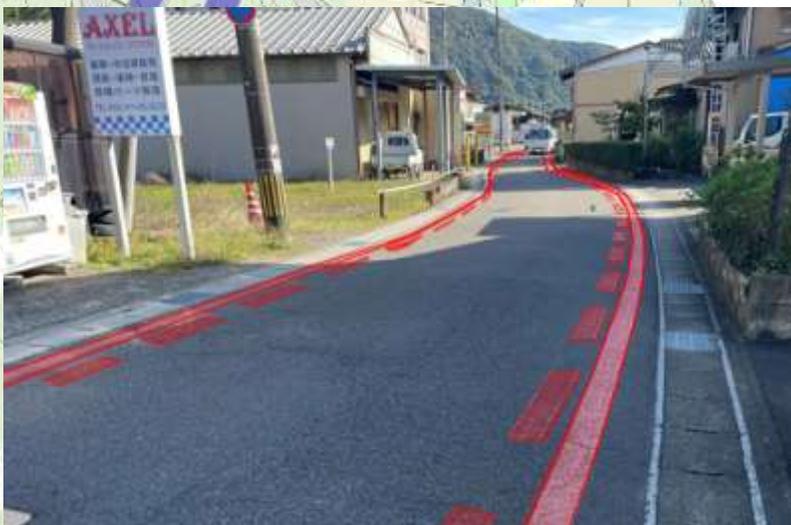
- ・長良川鉄道郡上八幡駅から中野の踏切に向かう市道は、国道 156号線の抜け道になっており、特に朝夕の通勤時間帯には交通量が多い。道路幅が狭いため、すれ違い時には路肩に侵入する車両も多い。見通しもよくないが、通勤時間帯ということもあり、スピードを上げて走行する車両も多い。生徒は、外側線で仕切った路側帯を歩いているが、外側線、減速マークが薄くなっており、また、横断歩道も薄くなっているため大変危険である。

【対策案】外側線、減速マーク・横断歩道の再設置
